UPTEC W 24010

Examensarbete 30 hp

# Utredning av tillskottsvatten i Aspeboda

## Investigation of excess water in Aspeboda

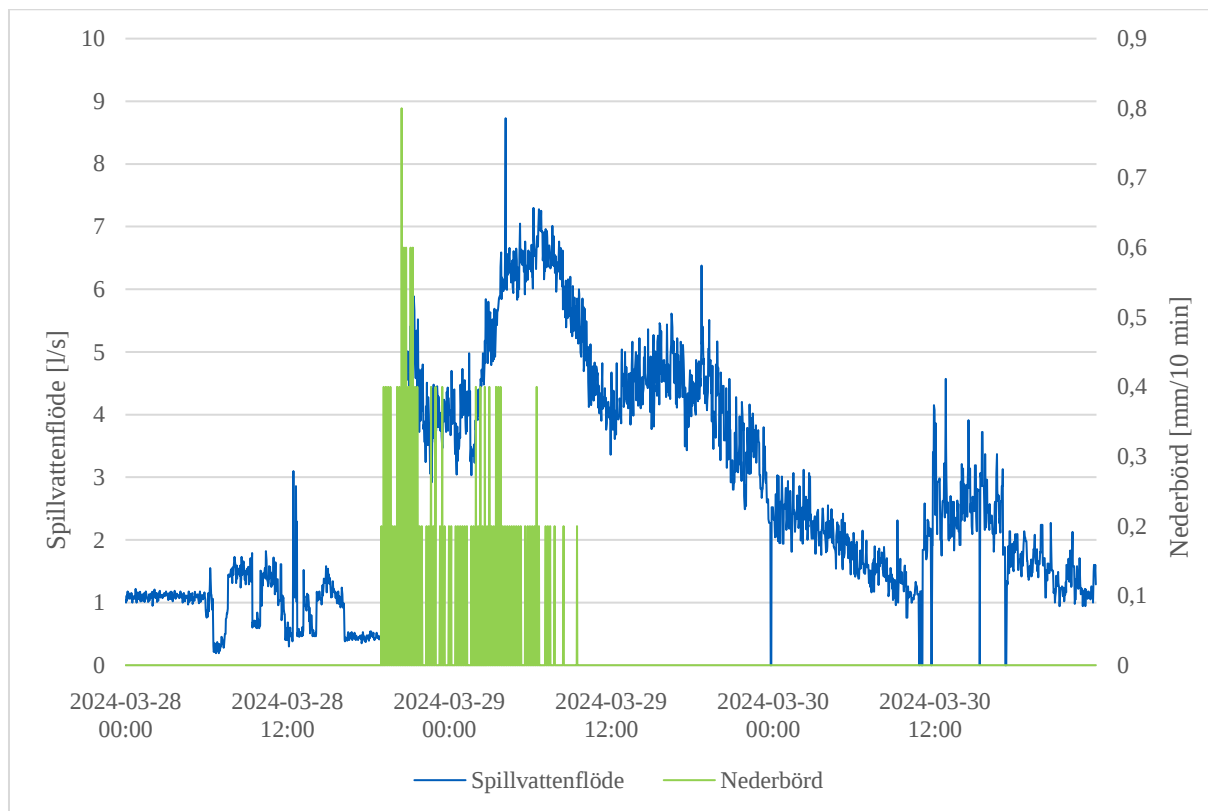
Ett nederbördstillfälle som inträffade den 28–29 mars 2024 presenteras tillsammans med spillvattenflödet i figur 9. I samband med nederbördstillfället ökade spillvattenflödet på ledningsnätet. Innan nederbörden föll var spillvattenflödet stabilt kring 1 l/s. Det högsta uppmätta flödet till följd av nederbörden var 8,7 l/s. Efter nederbörden var spillvattenflödet långsamt avtagande och efter ungefär två dygn sedan nederbörden inträffade hade spillvattenflödet åter stabiliserats kring 1 l/s. Den totala nederbörden som mättes under dygnet 28–29 mars 2024 var 20,4 mm. Det var drygt ett dygn med torrväder innan nederbördstillfället startade kvällen den 28 mars 2024. Flödesmätningen på ledningsnätet visade alltså på en tydlig ökning av spillvattenflödet i samband med nederbörden. Eftersom flödet snabbt ökade efter att nederbörden börjat falla tyder detta på felkoppling av hårdgjorda ytor som tak och asfalt. Spillvattenflödet var fortsatt högt efter att nederbörden slutat falla vilket tyder på att flödet har en trög nederbördspåverkan. Det tröga flödet kan exempelvis härstamma från felkopplade dräneringar som till följd av nederbörden avleder ökade vattenvolymer kring husgrunderna.

Figur 9: Mätning av spillvattenflöde och nederbörd på ledningsnätet i Aspeboda mellan 28–30 mars 2024.

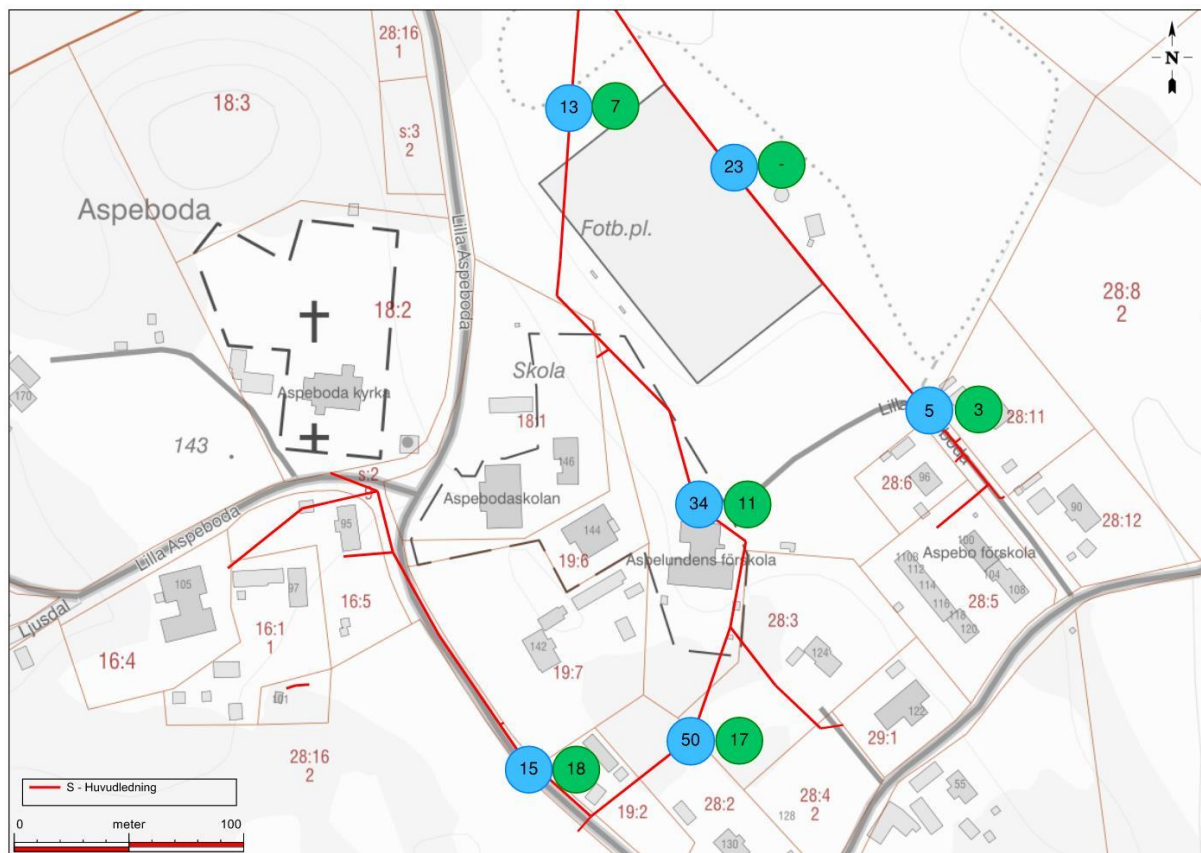
Resultatet av den andra ammoniummätningen på ledningssträckan från kyrkan ner till pumpstationen visar en trend där utspädningsgraden minskade nedströms, se figur 12.

Figur 12: Resultat av beräknade utspädningsgrader för respektive mätpunkt den 12 april 2024 markerat i blått samt 25 april 2024 markerat i grönt (Falu Energi och Vatten u.å.). © Lantmäteriet Falu kommun Geodatasamverkan och Mät & karta, Falu kommun.

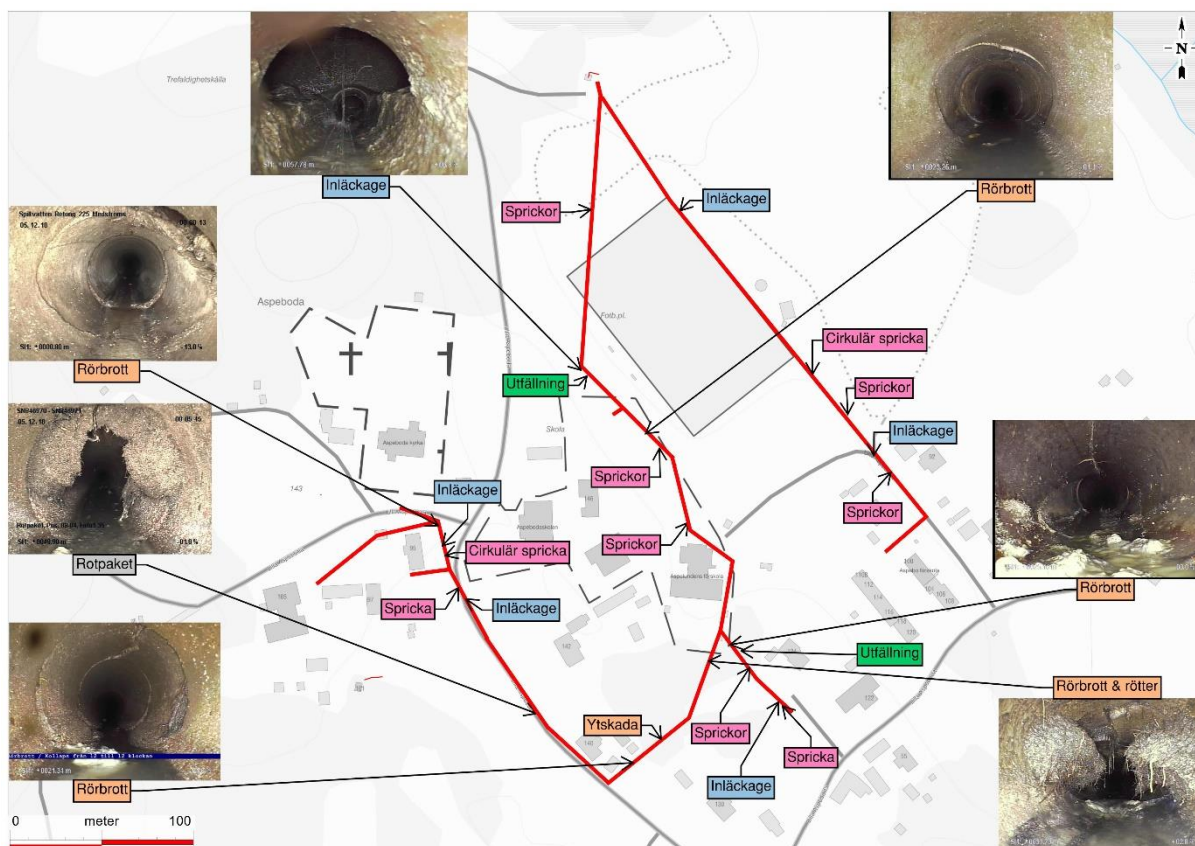
Figur 13: Sammanställning av observationsplats för inläckage (ljusblå), sprickor (rosa), utfällningar (grön), rörbrott (orange) och rotpaket (grå) som observerats på ledningsnätet i samband med filmning (Falu Energi och Vatten u.å.). © Lantmäteriet Falu kommun Geodatasamverkan och Mät & karta, Falu kommun.

På ledningsnätet i Aspeboda observerades vid filmning fem rörbrott, ett flertal större rotpaket samt inläckage, ytskador och sprickor. De observerade felen på ledningsnätet var utspridda över hela nätet. I ledningarna observerades även utfällningar på ett flertal ställen, vilket kan vara ett resultat av grundvatteninträning.

Vid analys av filmerna observerades brister och skador på ledningsnätet. Direkta inläckage observerades samt ett flertal rörbrott och sprickor där vatten riskerar att läcka in i ledningen. Brister som rötter och rotpaket som observerades bidrar inte i sig till vattentillskottet på ledningsnätet, men på sikt kan sprickor på ledningarna bildas av de inträngande rötterna. Det är därför viktigt att framöver vidta åtgärder på det allmänna nätet för att inte fler rörbrott eller skador där vatten läcker in ska inträffa.

Fyra av de fem rörbrotten som observerades på ledningsnätet var lokaliserade på ledningssträckan mellan Aspeboda kyrka och Aspelundens förskola. På samma ledningssträcka var även de observerade utspädningsgraderna höga och minskade därefter

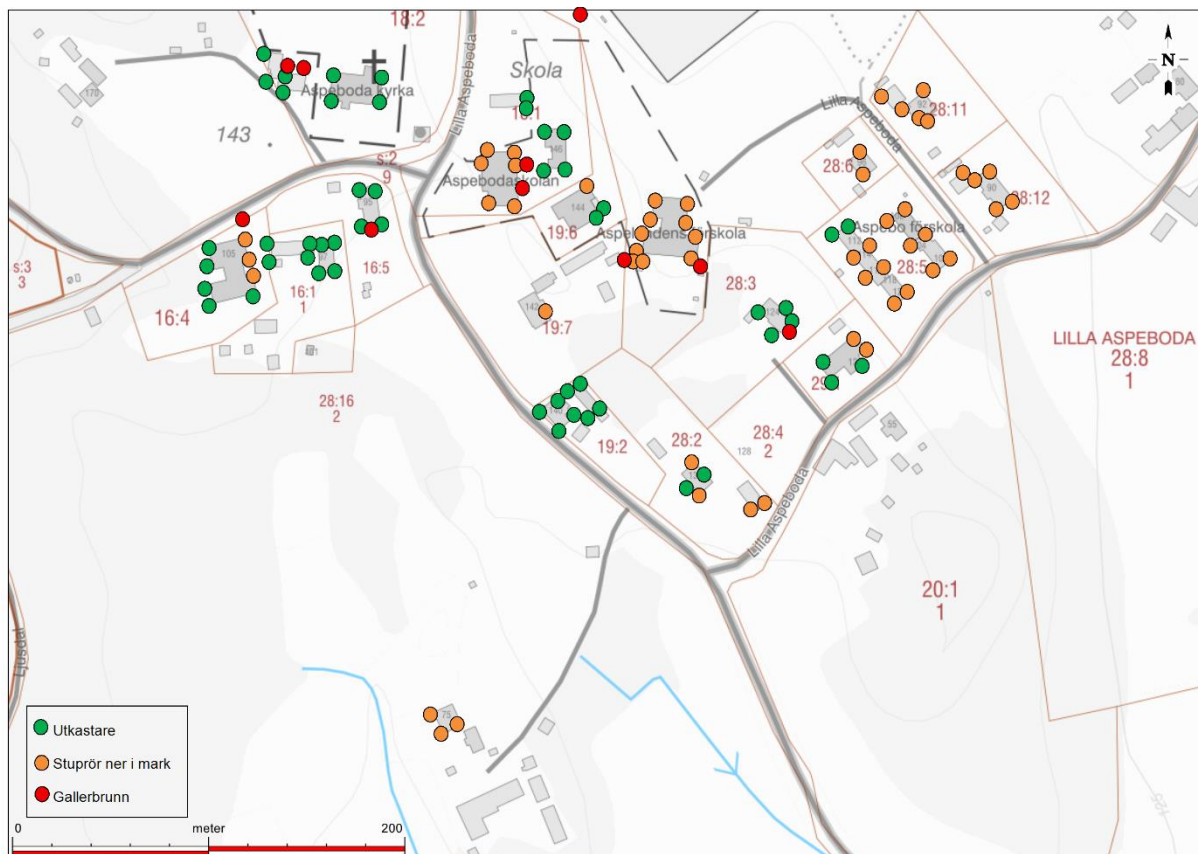
Vid stuprörsinventeringen identifierades 53 stuprör som gick ner i marken och resterande hade utkastare. Inventeringen av gallerbrunnar observerade 10 gallerbrunnar i verksamhetsområdet, i form av både rännstensbrunnar, kupolbrunnar och spygatter. Inventeringen av stuprör och gallerbrunnar finns dokumenterade i figur 14.

Figur 14: Karta över stuprörsinventeringen, där orangea prickar markerar stuprör ner i mark, gröna prickar markerar utkastare, röda prickar markerar kupolbrunnar, spygatter och rännstensbrunnar (Falu Energi och Vatten u.å.). © Lantmäteriet Falu kommun Geodatasamverkan och Mät & karta, Falu kommun.

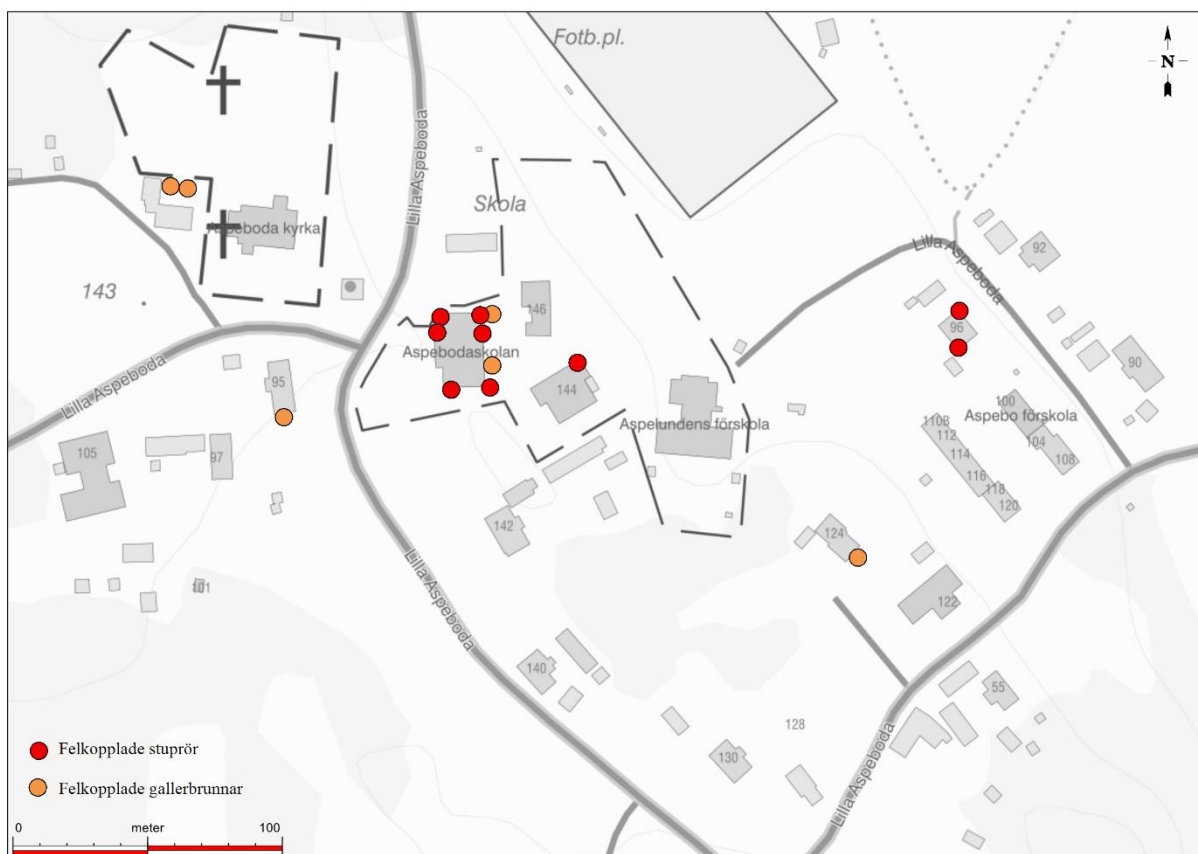
Rökning och färgning av ledningarna genomfördes av Pollex AB den 15–16 april 2024. Vid rökning och färgning på ledningsnätet fastställdes 9 stuprör felkopplade till spillvattennätet. Av de undersökta gallerbrunnarna var 4 spygatter och 2 rännstensbrunnar felkopplade på spillvattennätet. För lokalisering av de felkopplade stuprören och gallerbrunnarna, se figur 16. Den totala ytan som avleddes till spillvattenledningen uppskattades vara 1010 m<sup>2</sup>, utifrån lantmäteriets ortofoto (u.å.). Om 10 mm nederbörd faller på området avleds då 10,1 m<sup>3</sup> regnvatten till spillvattennätet.

Figur 16: De observerade felkopplade stuprören (röda) och gallerbrunnarna (orange) utifrån rökningen och färgningen av spillvattnet (Falu Energi och Vatten u.å.). © Lantmäteriet Falu kommun Geodatasamverkan och Mät & karta, Falu kommun.

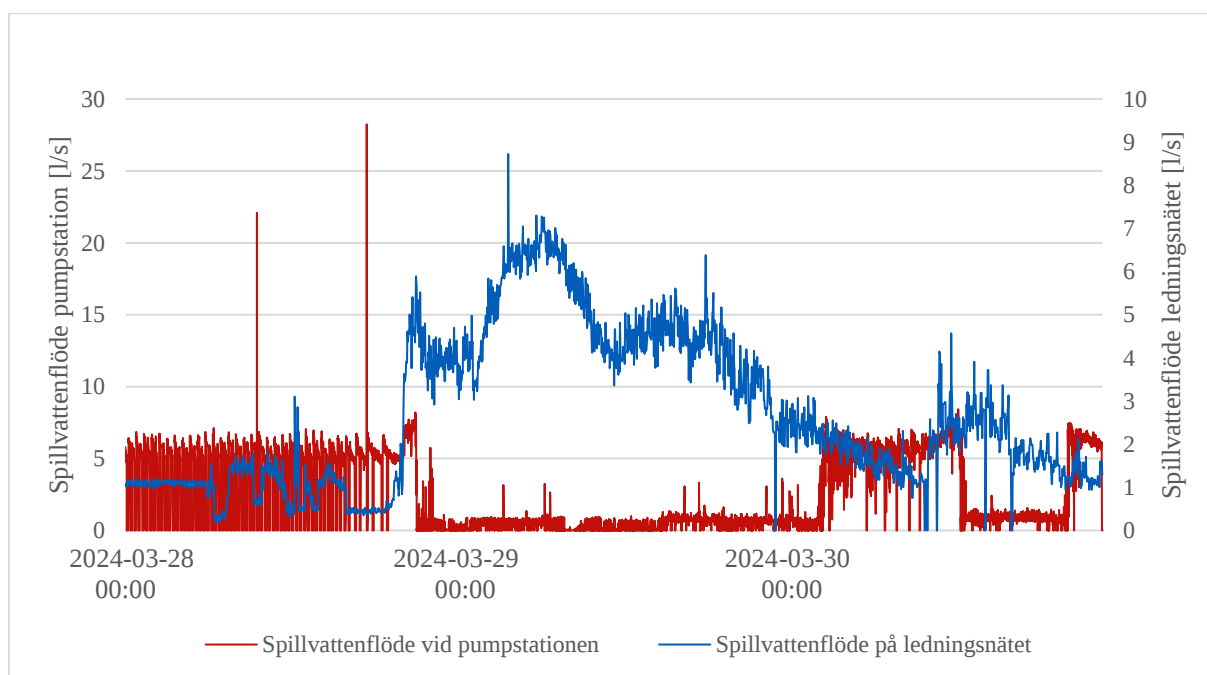
Flödesdata från pumpstationen fanns också tillgänglig vid nederbördstillfället den 28–30 mars 2024. En jämförelse av flödesdatan uppmätt från ledningsnätet samt pumpstationen genomfördes därför, för att se hur den uppmätta flödesdatan skiljde sig åt. Jämförelsen visar två helt olika flödesresponser i samband med nederbördstillfället, där det uppmätta spillvattenflödet ökar på ledningsnätet och minskar vid pumpstationen (se figur 17). Med anledning att den uppmätta nederbörden översteg 20 mm under dessa dygn, är det inte troligt att spillvattenflödet minskade vid nederbörden. Framför allt inte med vetskapen om att flera stuprör och gallerbrunnar var felkopplade på spillvattenledningen. Därför antas att resultatet från flödesmätningen vid pumpstationen under nederbördstillfället den 28–30 mars 2024 inte var tillförlitlig.

Figur 17: Jämförelse mellan spillvattenflödet vid pumpstationen i rött och ledningsnätet i blått den 28–30 mars 2024.

Vid jämförelse av flödesdatan från ledningsnätet och pumpstationen den 28–30 mars 2024, observerades två helt olika trender i flödesresponsen vid nederbörd (se figur 17). Med anledning av att det uppmätta flödet i pumpstationen minskade när 20 mm regn föll, antogs att det uppmätta flödet för det utvalda nederbördstillfället inte var tillförlitligt från pumpstationen som tidigare nämnt. Denna jämförelse i samband med leverantörens uttalande, bidrar till en stor osäkerhet kring flödesmätningarna vid pumpstationen i Aspeboda.

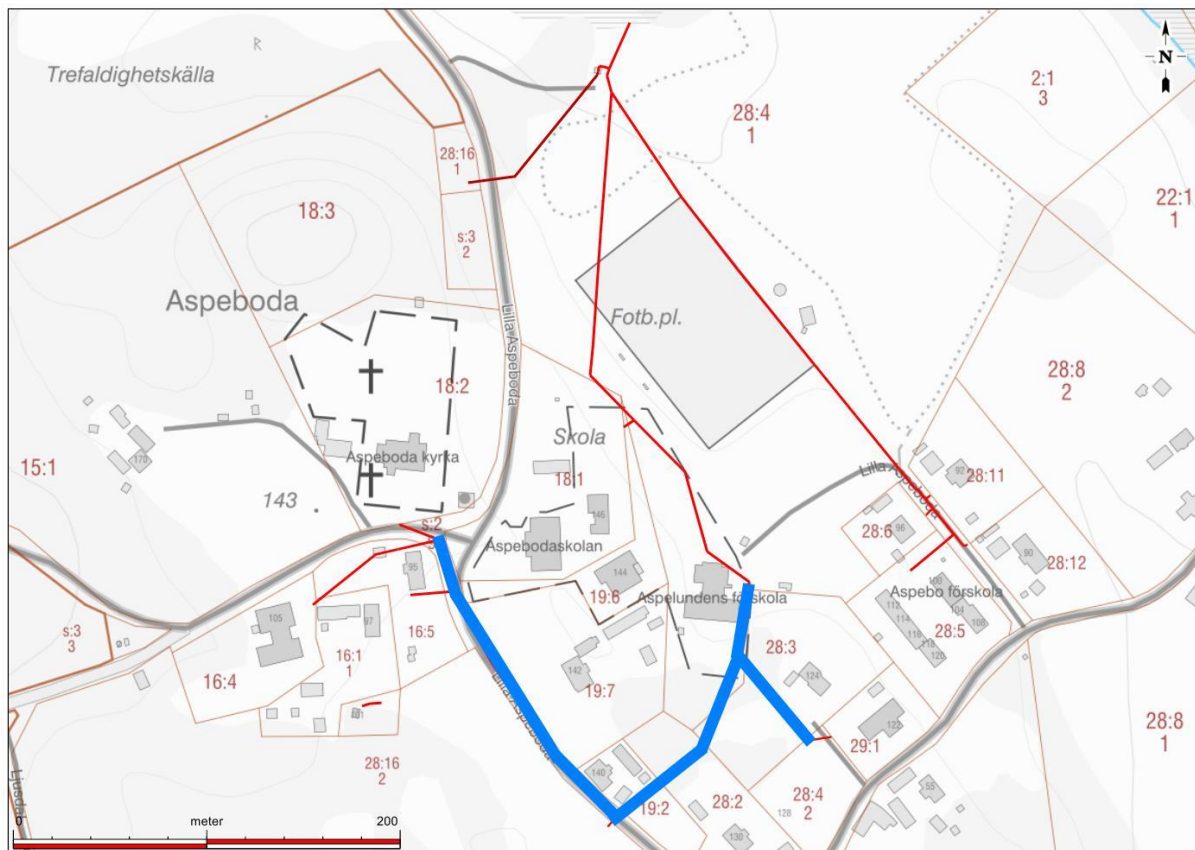
Ledningssträckan där schaktning eller relining anses som lämpliga åtgärder för att minska tillskottsvattnet i Aspeboda illustreras i figur 22. På ledningssträckan observerades fyra rörbrott samt stor utspädningsgrad.

Figur 22: Ledningssträcka där relining eller schaktning föreslås som lämpliga åtgärder (Falu Energi och Vatten u.å.). © Lantmäteriet Falu kommun Geodatasamverkan och Mät & karta, Falu kommun.
