UPTEC W 24010

Examensarbete 30 hp

# Utredning av tillskottsvatten i Aspeboda

## Investigation of excess water in Aspeboda

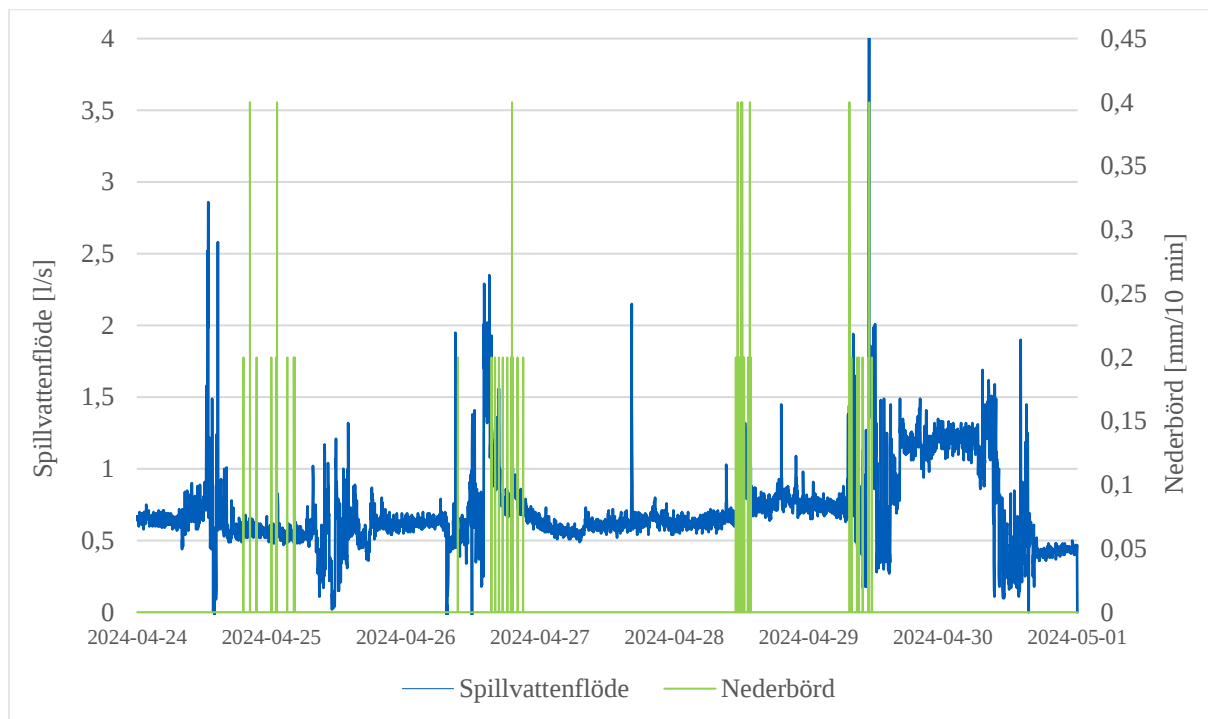
Figur 10: Mätning av spillvattenflöde och nederbörd på ledningsnätet i Aspeboda mellan 24 mars – 1 maj 2024.

Ytterligare en hydrograf analyserades grafiskt, se figur 10, för perioden 24 april – 1 maj 2024 då fyra nederbördstillfällen inträffade. Den nederbörd som föll under dessa 7 dygn var totalt 9,8 mm. Det var alltså mindre än hälften av nederbörden jämfört med det tidigare nederbördstillfället 28–29 mars och utspritt över en längre period. Utifrån denna hydrograf ses inget tydligt samband mellan nederbördstillfällena och spillvattenflödet. Enbart små flödesökningar inträffar efter nederbörden fallit, främst den 25 april och 29 april. Nederbörden den 26 april indikerar en flödestopp innan nederbörden börjat falla, och spillvattenflödet minskar sedan när nederbörden faller. Responsen på spillvattenflödet vid nederbördstillfället den 26 april indikerar därmed att det inte förekommer någon nederbördspåverkan.

Den andra grafiska flödesanalysen för perioden 24 april-1 maj 2024 ger dock ett resultat där spillvattenflödet både ökade och minskade efter nederbördstillfällena. Med anledning att nederbördsmängden var mindre samt att mer brus i mätdata förekom, var det svårt att dra någon slutsats av den grafiska flödesanalysen för denna period.

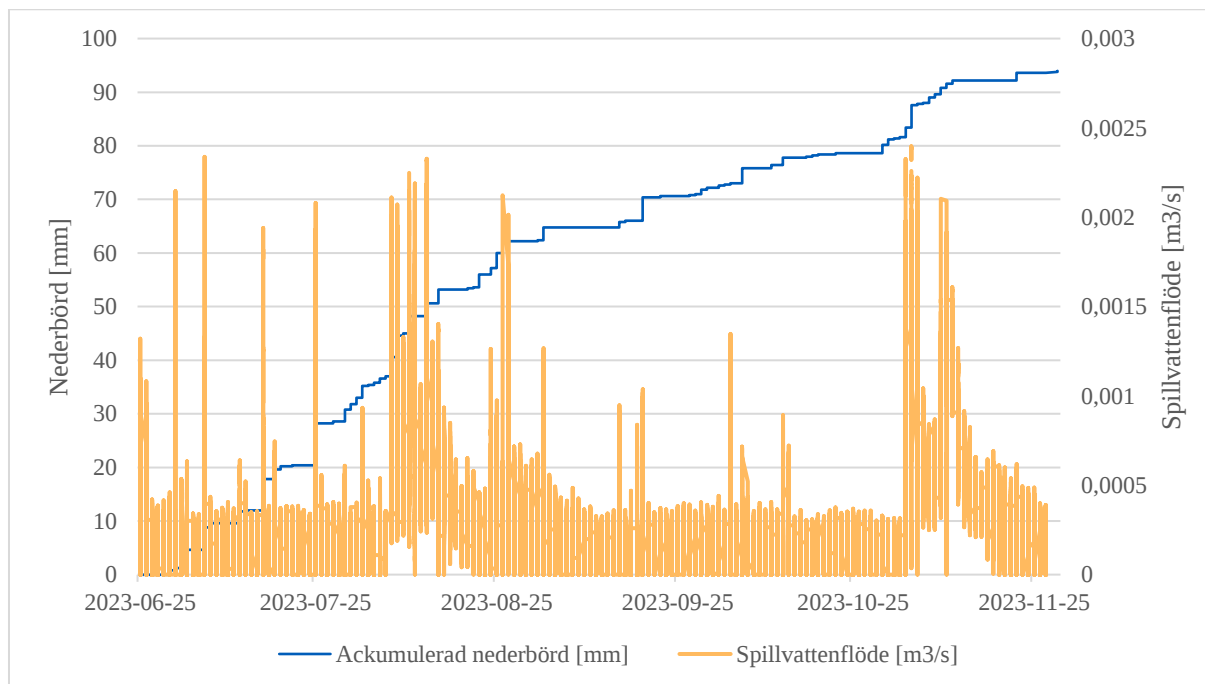
Figur 11: Den ackumulerade nederbörden i blått och flödet vid pumpstationen med rullande medelvärden i orange för perioden 25 juni–27 november 2023.

Flödesdata utgående från pumpstationen i Aspeboda fanns uppmätt för perioden 25 juni – 27 november 2023, med ett mätintervall på 30 sekunder. Flödesdatan användes tillsammans med nederbördsdata från Främbys reningsverk med 5 minuters mätintervall som indata i modellen Future City Flow. Till följd av att flödesmätaren var placerad på den utgående ledningen från pumpstationen styrdes flödet helt av pumpens drifttider. Det uppmätta flödet var således inte kontinuerligt. Rullande medelvärden användes därför för att bearbeta datan till modellen. Anledningen till att 13 minuter valdes som intervall för medelvärdesbildning beror på att det var det lägsta intervallet som krävdes för att uppnå minst 1 % varians i datan. Flödesdata med rullande medelvärde på 13 minuter samt ackumulerad nederbörd presenteras i figur 11. Se bilaga 2 för jämförelse mellan den uppmätta flödesdatan vid pumpstationen samt flödesdatan med rullande medelvärde på 13 minuter.

Eftersom perioden av flödesdata var kortare än sex månader var det inte möjligt att beräkna den bidragande ytan för grundvattenpåverkan i flödesanalysmodellen. Därför blev resultatet av flödesanalysen enbart ytor för snabb-, trög- och total nederbördspåverkan. Den bidragande ytan för den totala nederbördspåverkan beräknades till 7100 m<sup>2</sup>. Beräkning av den bidragande ytan för den snabba nederbördspåverkan var 2100 m<sup>2</sup> och den tröga nederbördspåverkan 5000 m<sup>2</sup>. Vid jämförelse med takytorna i Aspeboda som beräknades utifrån lantmäteriets ortofoto till en total area på 6000 m<sup>2</sup> (Lantmäteriet u.å.), utgör den snabba nederbördspåverkans bidragande yta drygt en tredjedel av takytorna, vid antagande att tillskottsvattnet enbart kommer från takylor.

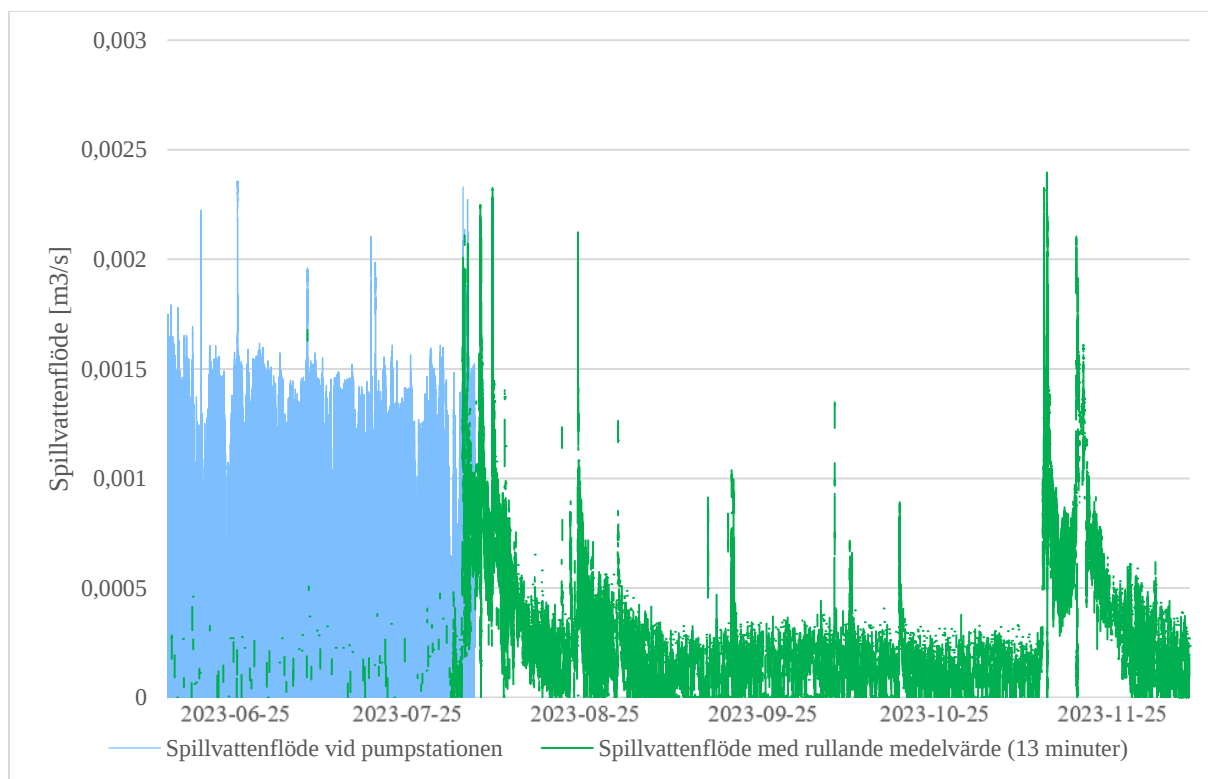
Figur 19: Spillvattenflödet uppmätt från pumpstationen i blått samt spillvattenflödet vid pumpstationen med rullande medelvärde var 13:onde minut.

Jämförelse mellan det uppmätta spillvattenflödet vid pumpstationen och rullande medelvärden för spillvattenflödet var 13:onde minut presenteras i figur 19 nedan.

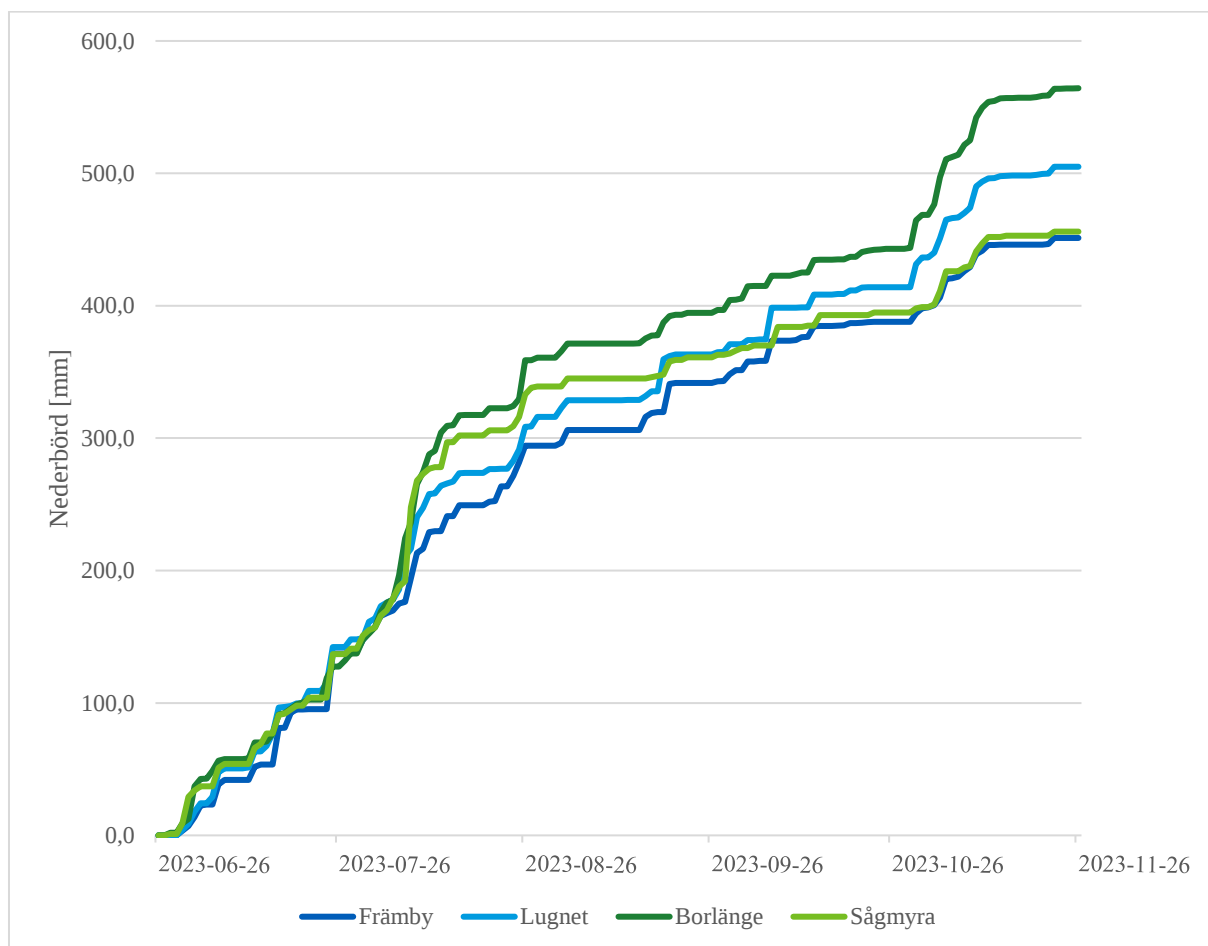
Figur 20: Jämförelse av ackumulerad nederbördsdata från nederbördsstationerna i Främby, Lugnet, Borlänge och Sågmyra.

Jämförelse av nederbördsdata mellan de närmaste mätstationerna av nederbörd, se figur 20. Nederbördsstationerna vid Lugnet och Borlänge var mätstationer från SMHI. Mätstationerna vid Främby och Sågmyra var utplacerade nederbördsmätare av Falu Energi och Vatten. Lokaliseringen av mätstationerna presenteras i figur 21.

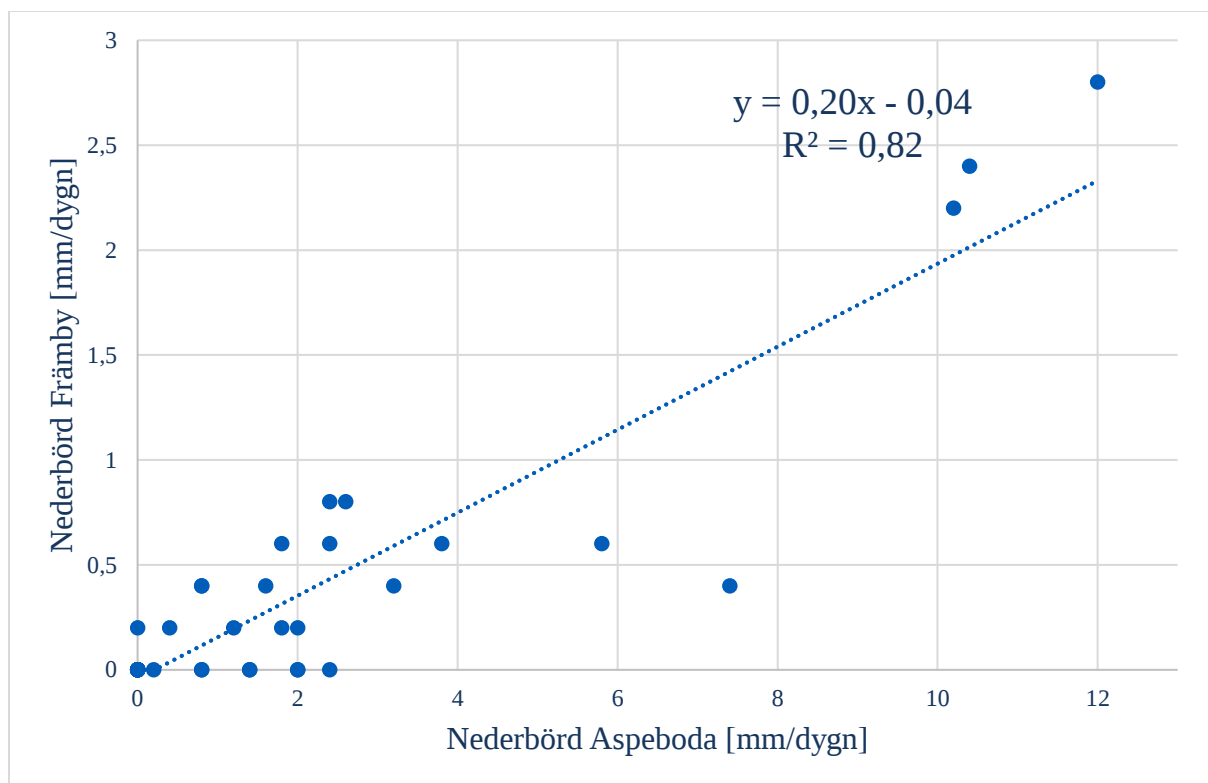
Figur 22: Regressionsanalys mellan uppmätt dygnsvärde av nederbörd i Aspeboda och Främby för perioden 21 mars – 30 april 2024.

Främby var 0,82. Utifrån regressionsanalysen observerades en lutning på 0,2, vilket innebär att det förekommer stor spridning i datan. Den uppmätta nederbörden konstateras alltså skilja sig mycket mellan Aspeboda och Främby. Dessutom genomfördes en regressionsanalys mellan Aspeboda och två mätstationer från SMHI, vid Lugnet och Borlänge. Även dessa regressionsanalyser visade en stor avvikelse från nederbördsdatan vid Aspeboda. Detta innebär att den nederbördsdata som användes i Future City Flow från Främby troligtvis inte motsvarar den nederbörd som föll i Aspeboda, och utgör därmed en stor felkälla i modellen.

Se figur 22 för regressionsanalys mellan nederbörds-mätning per dygn i Aspeboda och Främby mellan 21 mars – 30 april 2024.
